**Prezydent  
Miasta Kielce**

BRM.0003.232.2021

W odpowiedzi na otrzymaną interpelację przesyłam w załączeniu ekspertyzę dendrologiczną przygotowaną dla drzewa w Parku Miejskim - wierzby płaczącej o nr inw. 149, wykonaną metodą wizualnej oceny stanu drzewa VTA oraz metodą analizy naporu wiatru przez firmę GREENTEC-STUDIO Wojciech Bobek ul. Łąkowa 8, 32-020 Wieliczka.

| DOKUMENTACJA FOTOGRAFICZNA | | | | | |

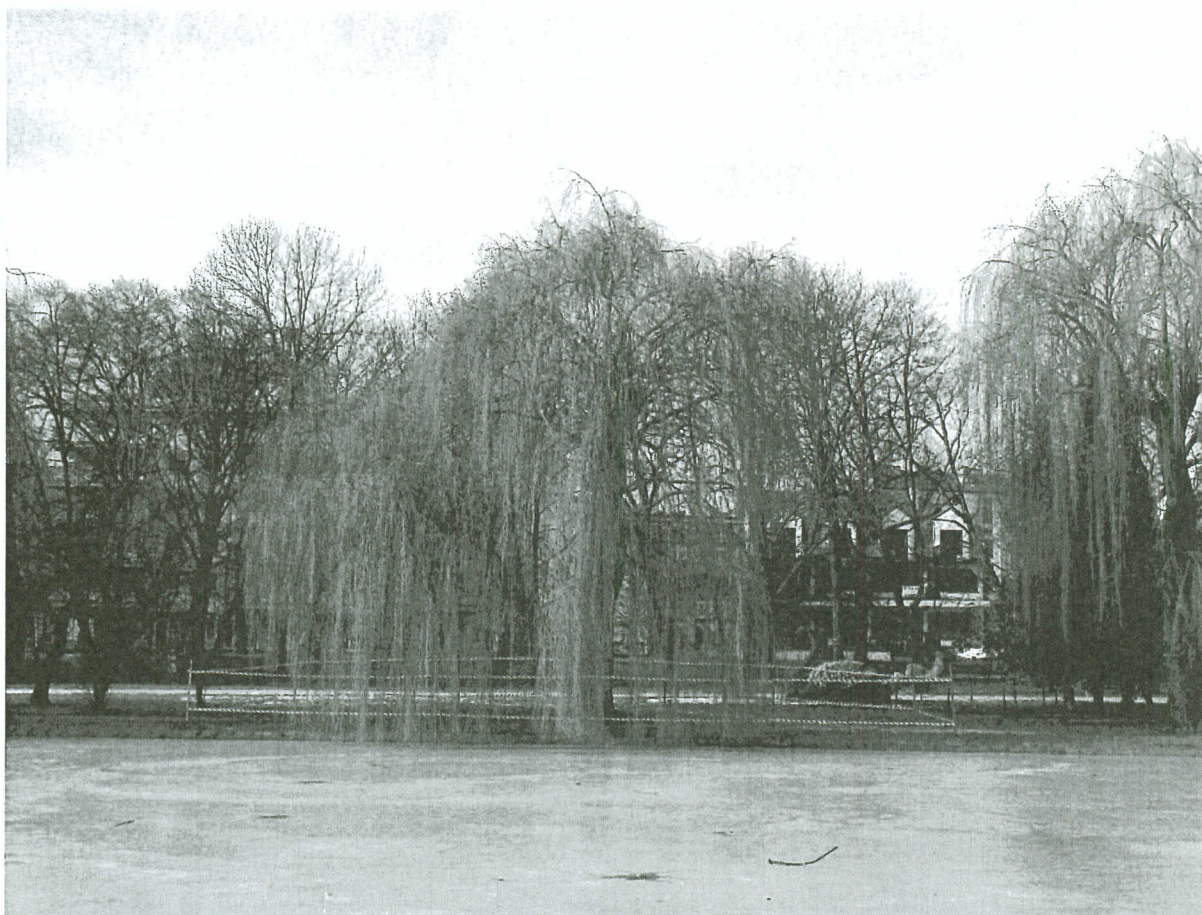
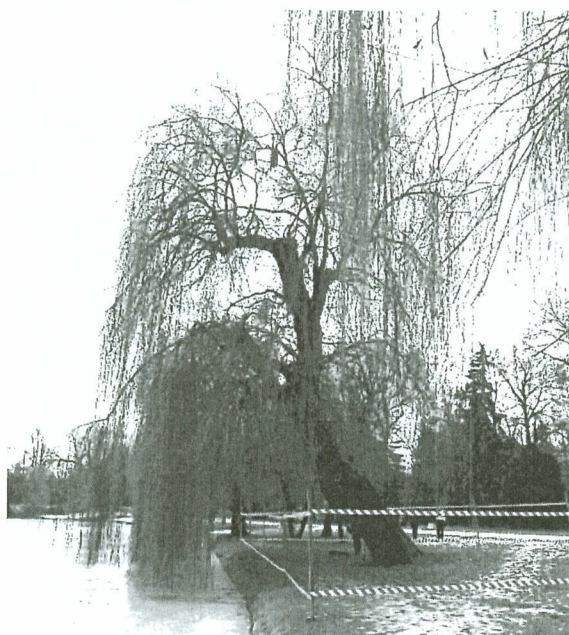
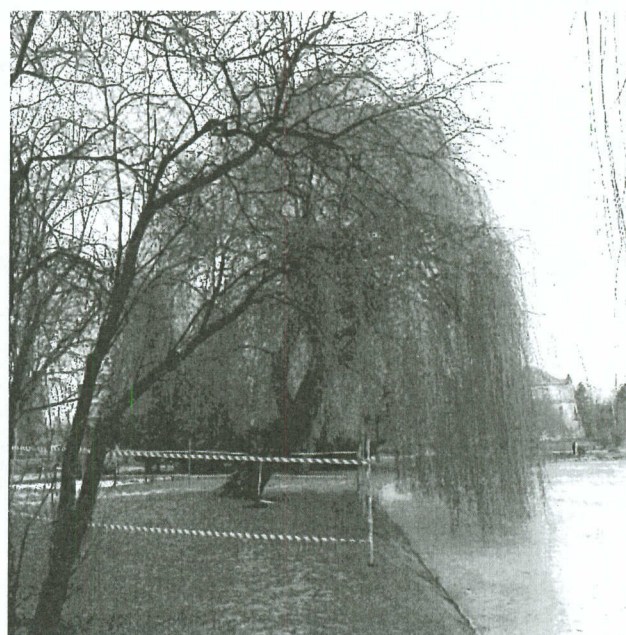
Fot. 1-3. Pokrój drzewa. Widoczne miejsca amputacji przewodników (ogłowienie) i wtórna korona. Pochylenie w kierunku tafli stawu.

| KARTA OCENY PRZYRODNICZEJ DRZEWA | | | | | |
|---|---|---|---|---|---|
| POCHYLENIE: | 40° SE - kłoda w dolnej części<br>15° SE - całe drzewo | | | | |
| INNE UWAGI: | <ul style="list-style-type: none"> <li>• zły stan fitosanitarny drzewa</li> <li>• drzewo pochylone w kierunku stawu</li> <li>• ptasie gniazdo w koronie mniejszego przewodnika</li> <li>• zagrożenie obłamaniami i obrywami fragmentów korony</li> </ul> | | | | |

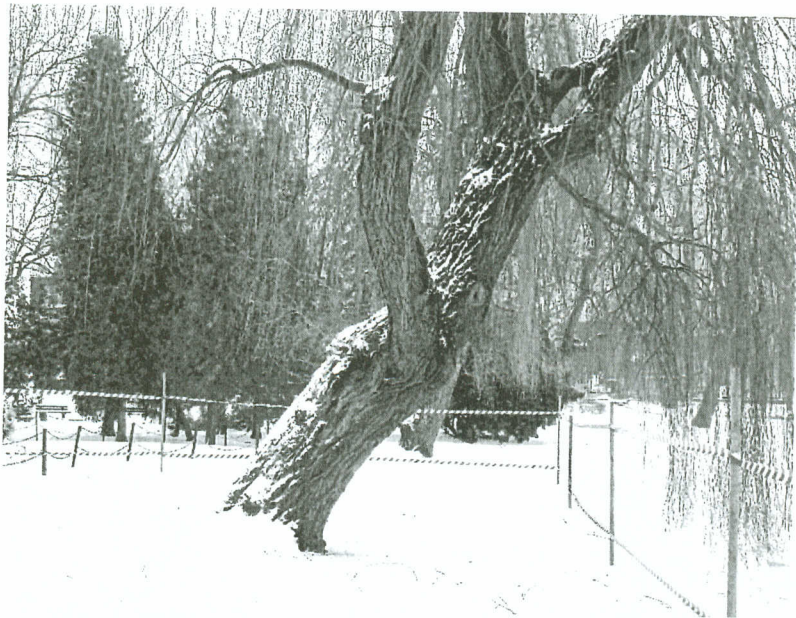
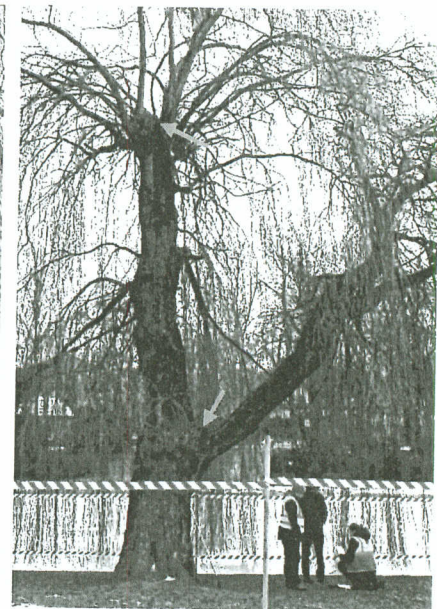
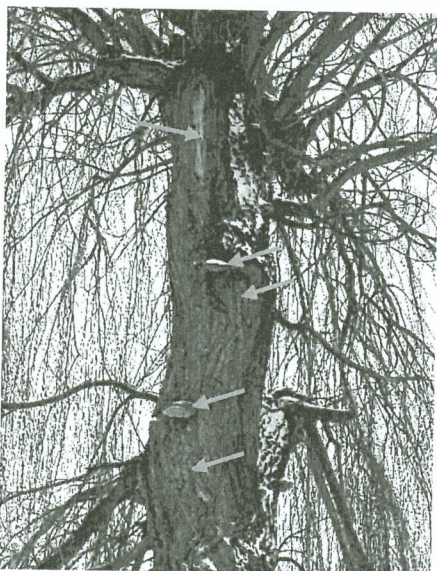
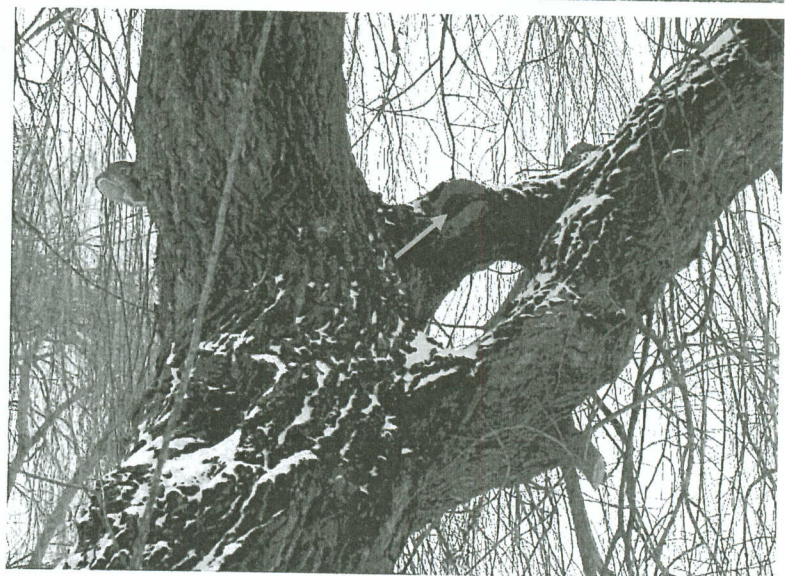
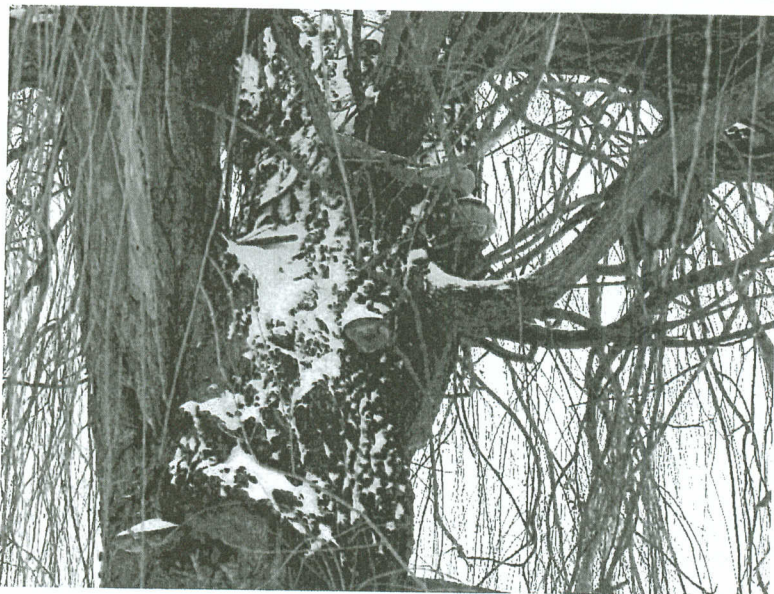
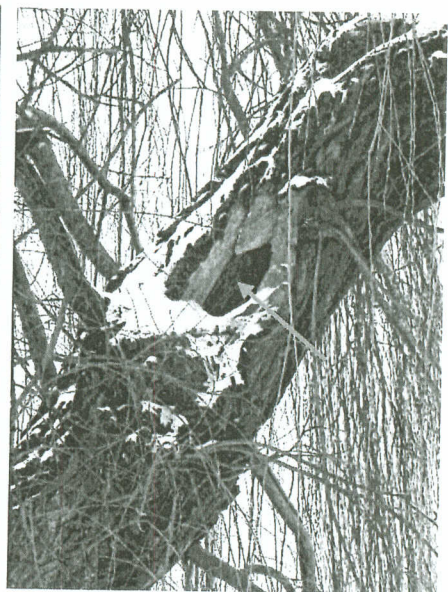
Fot. 4-9. Dolna część pnia. Rozwidlenie i rejteraty budujące koronę większego przewodnika po ogłowieniu. Zabliźniający się obryw, owocniki czyrenia i cienie asymilacyjne pod owocnikami. Zabliźniający się ślady amputacji (impregnowane). Obryw na mniejszym przewodniku ukazujący ubytek kominowy.

| KARTA OCENY PRZYRODNICZEJ DRZEWA | | | | | |
|---|---|---|---|---|---|
| PIEŃ: | <ul style="list-style-type: none"> <li>• silnie pochylony w dolnej części</li> <li>• po badaniu osłuchowym młotkiem diagnostycznym stwierdzone rozległe wypróchnienie wewnętrzne (kominowe) kłody</li> <li>• wypróchnienie kominowe mniejszego pnia od S widoczne przez obryw</li> <li>• rozwidlenie typu U na wys. 2,5m</li> <li>• liczne amputacje (część zabiżniona), widoczne ślady impregnacji ran</li> <li>• amputowane przewodniki na pniu N – wytworzona korona wtórna</li> <li>• widoczne ślady obłamań i obrywów</li> <li>• liczne owocniki czyrenia ogniowego (<i>Phellinus igniarius</i>) na wszystkich przewodnikach w górnych partiach korony</li> <li>• cień asymilacyjny na północnym przewodniku poniżej owocników hub</li> <li>• odrosty pniowe</li> </ul> | | | | |

5. **W obrębie korzeni nie stwierdzono patogenów grzybowych** ani ich pozostałości.
6. **W obrębie pnia i korony stwierdzono występowanie licznych hub – owocników czyrenia ogniowego (*Phellinus igniarius*).** Jest to agresywny patogen powodujący intensywną zgniliznę białą jednolitą twardzieli. Występujące na pniu cienie asymilacyjne świadczą o zaatakowaniu również tkanek bielu, co oznacza, że rozkład jest zaawansowany a naturalne bariery obronne przełamane. Stan statyczny pnia będzie się poprawiać przez coroczny przyrost na grubość, ale nie ma pewności że zrównoważy on tempo rozkładu drewna.

7. Zakażenie czyreniem odbywa się przez uszkodzenia tkanek. W analizowanym przypadku **do zakażenia, lub co bardziej prawdopodobne, znacznego rozwoju zgnilizny doszło po ogłowieniu drzewa 12-13 lat temu** (data ustalona na podstawie analizy ortofotomap). Silny stres spowodowany usunięciem znacznej części aparatu asymilacyjnego ukazuje po latach długofalowe skutki przez znaczne pogorszenie stanu drzewa i silny rozkład.

10. **Drzewo jest umiarkowanie problemowe z punktu widzenia statyki.** Główne zagrożenie stanowią potencjalne obrywy fragmentów korony (w tym złamanie mniejszego przewodnika w miejscu ubytku).

12. **Zaleca się przeprowadzenie prac pielęgnacyjnych** obejmujących usunięcie posuszu oraz odciążenie południowego przewodnika. Prace pielęgnacyjne muszą być wykonywane przez doświadczonego arborystę, zgodnie z aktualnym stanem wiedzy i zgodnie z zasadami sztuki arborystycznej.

13. **Konieczne jest wykonanie badania tomograficznego** na minimum 2 wysokościach (nad odziomkiem oraz powyżej rozwidlenia na głównym pniu), które ustali dalszy plan przeglądów. Badanie może zostać przeprowadzone jedynie po ustąpieniu mrozów, w dodatnich temperaturach.

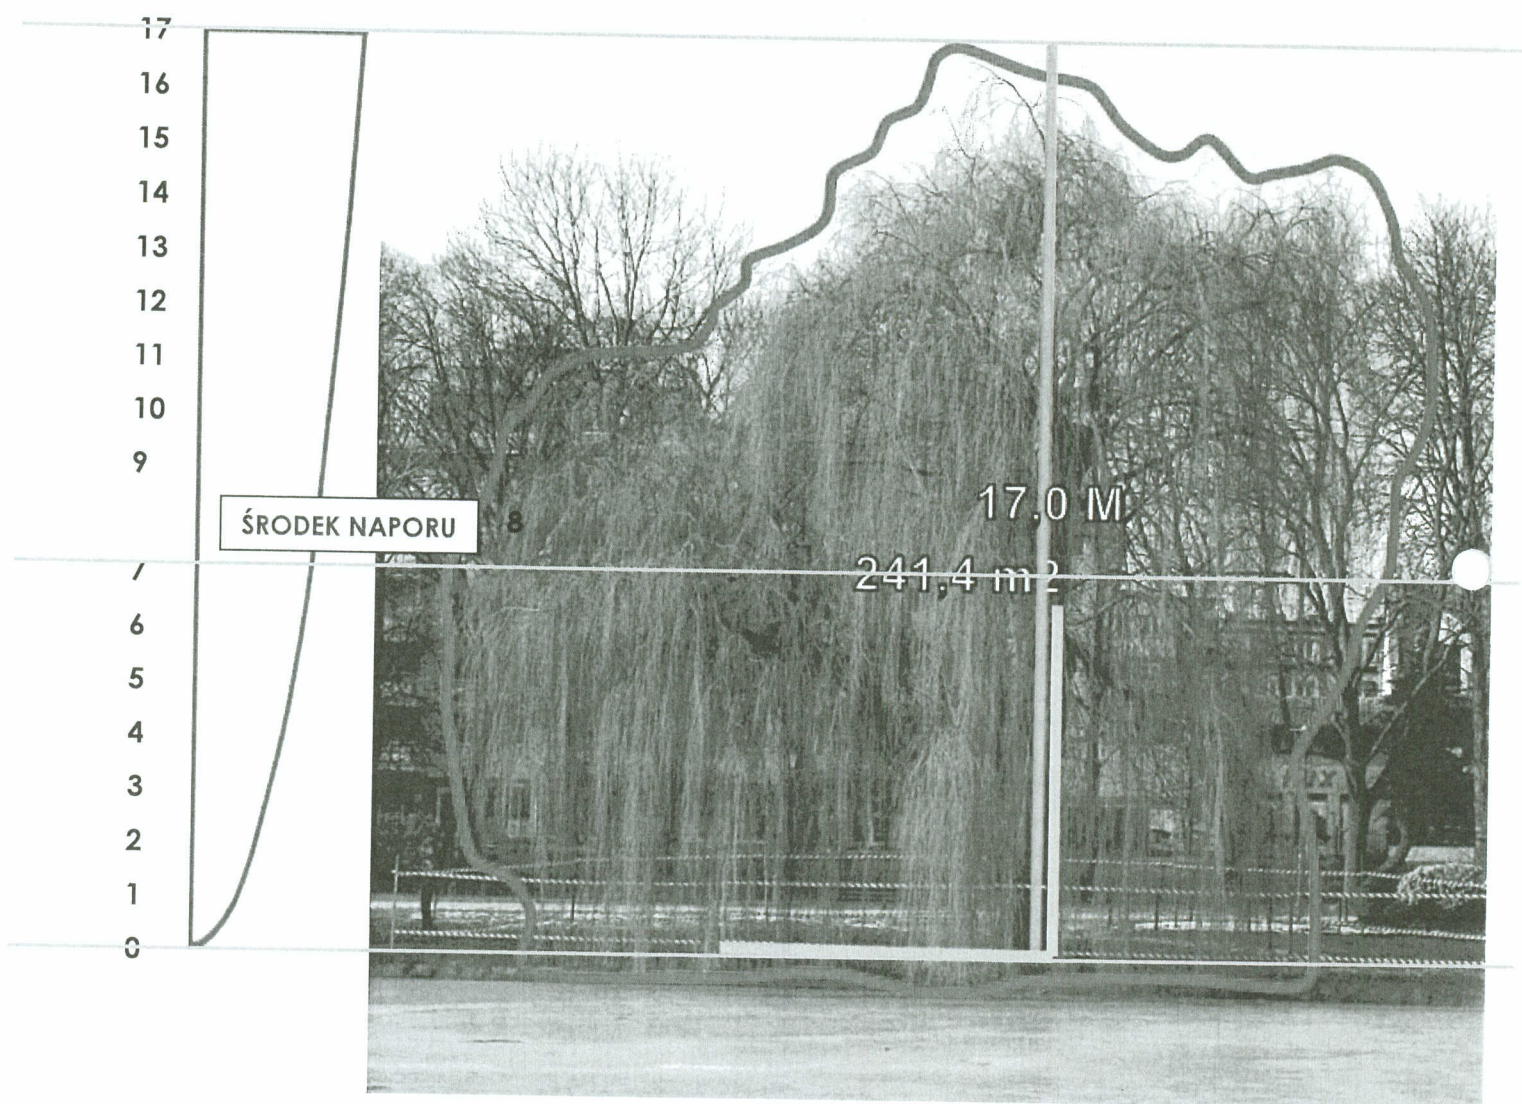
# ROZKŁAD NAPORU WIATRU

1. **Wyliczona hipotetyczna wartość bezpieczeństwa podstawowego** odnosząca się do całościowego stanu statyki drzewa, w tym uogólnionej nośności oraz podstawowej stabilności, **wynosi  $B_p=852\%$ , co jest wartością wyraźnie powyżej wymaganej**. Wartość ta odnosi się do sytuacji, w której pień byłby w 100% pełny, a system korzeniowy w żaden sposób nienaruszony i rozwinięty w dobrych warunkach siedliskowych.

2. **Należy przyjąć, że wypróchnienie pnia jest duże. W związku z tym przewidywane bezpieczeństwo aktualne  $B_z$  pnia na złamanie jest znacznie niższe.** Bardzo wysoka wartość  $B_p$  pozwala stwierdzić, że pomimo znacznego wypróchnienia **pień może posiadać rezerwy bezpieczeństwa na złamanie**<sup>1</sup>. Dokładną wartość bezpieczeństwa można ocenić jedynie przy pomocy badań instrumentalnych, tj. tomografii akustycznej.
